Publicado en Nueva Alcarria a mediados de junio de 2005 por

D. Antonio Herrera Casado, cronista oficial de Guadalajara.

Villaescusa el románico en peligro

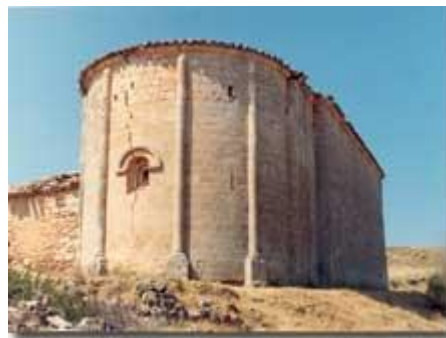
Villaescusa de Palositos (Guadalajara). El ábside de este templo surge sobre un cerro y el pueblo abandonado en una foto de hace unos doce años.

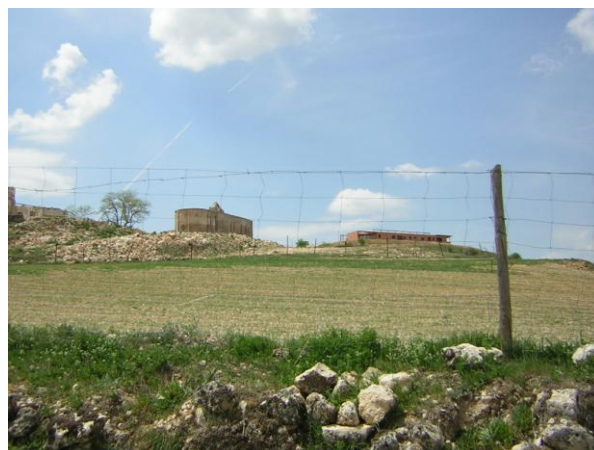
La verdad es que la iglesia románica de Villaescusa es como un milagro permanente aunque hoy sea templo abandonado y digno. Se trata de un elemento de arquitectura netamente románica, en un regular estado de conservación y con una estructura que mantiene en toda su pureza las líneas iniciales con que fue construida. Tiene en el muro de poniente un gran parche, generado en tiempos en que allí debió abrirse un boquete. Y a lo largo del eje central del ábside se está abriendo peligrosamente una gran hienda.

Hace años no había más, pero ahora nos han dicho quienes lo han visto recientemente que el templo está sin cubierta, y con los muros en desequilibrio acentuado. **(Foto de la derecha de mayo de 2005).**

Se han disparado últimamente los rumores acerca del destino que podría darse a este templo. Dado que el término ha sido adquirido por un particular, y que no permite a los visitantes ver en detalle esta iglesia, se ha pensado por parte de la diócesis que alguna constructora se anime a realizar el desmontaje del edificio, y, convenientemente numerado, sea repuesto en alguna urbanización de las que están surgiendo en torno a la capital. ¿El Coto en El Casar? ¿Valdeluz en Horche? Cualquier solución de este tipo es mala. El mejor, el único destino de la iglesia románica de Villaescusa de Palositos es exactamente el que ocupa ahora, el otero sobre el que la construyeron nuestros tatarabuelos en los siglos medievales. Cualquier otra solución que no sea la de arreglarla, mejorar sus accesos y permitir a los españoles visitarla, será una solución mal recibida por las personas que, como quien esto escribe, están a favor de mantener dignamente el gran patrimonio histórico-artístico nacional. Hay muchos medios, económicos y legales, para hacerlo.

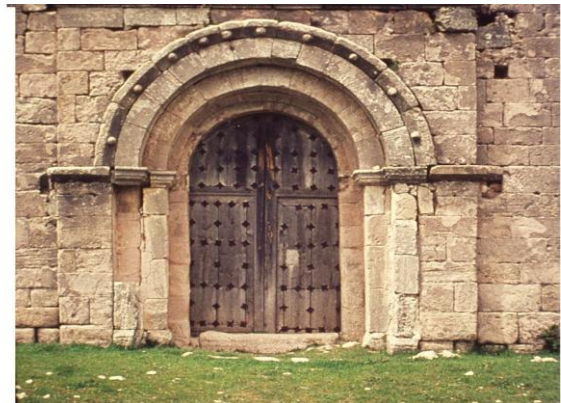
La puerta de ingreso es simple pero muy hermosa. Se inserta en un cuerpo que sobresale ligeramente del muro del templo. Se forma de un vano semicircular, abocinado en profundidad, con un arco externo decorado con bolas lisas, y luego otros dos arcos de arista viva que a través de una imposta moldurada apoyan en pilares adosados. **(Foto de la derecha de principios de los años 80).**

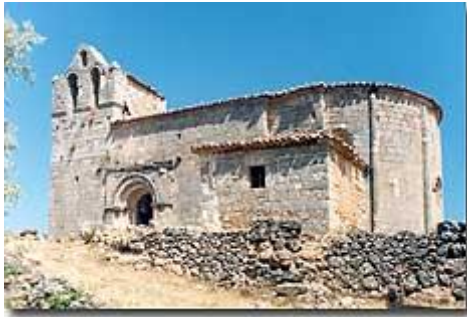
Villaescusa de Palositos (Guadalajara). Aspecto que tenía la iglesia hace unos doce años, antes de haber iniciado su proceso de ruina actual.
